**PROGRAM PRAC KONSERWATORSKICH DOTYCZĄCYCH ZESPOŁU OBRAZÓW Z  
PRZEDSTAWIENIAMI 12 APOSTOŁÓW Z KOŚCIOŁA PW. ŚW. TRÓJCY W ZAWICHOŚCIE**

**Kraków, styczeń, 2024**

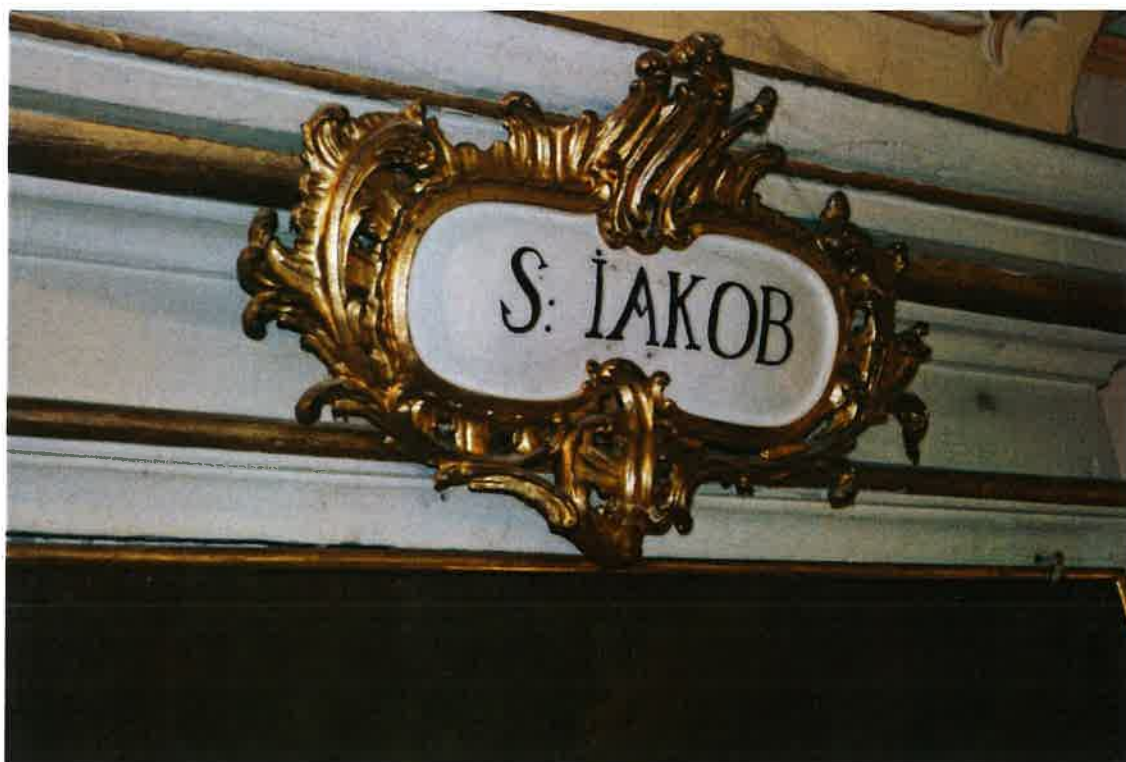
Ramy w które ujęte są wszystkie obrazy z pewnością zostały przemalowane. Wskazuje na to nierówna, monochromatyczna powierzchnia stanowiąca tło dla opracowanego snycersko reliefu. Nierówności wskazują na obecność wcześniejszych nawarstwień – prawdopodobnie warstw malarskich. Dekoracja pozłotnicza jest niepierwotna i wykonana zapewne za pomocą farb. Sposób opracowania gruntu pod pozłotę każe przypuszczać, że pod warstwą farby pozłotniczej mogą znajdować się szczątki dawnej zaprawy kredowo klejowej, pulmentów oraz płatków złota.

Kartusz na gzymsie ramy obrazu „Św. Jakub”. Widoczna niepierwotna, białą monochromia tła i dekoracja pozłotnicza.

5. Oczyszczenie powierzchni obiektów z przemałowań i innych niepierwotnych nawarstwień (pozlota, zaprawa kredowo – klejowa, nieprawidłowo opracowane bądź odspojone kity i fleki). Niepierwotne nawarstwienia należy usunąć za pomocą rozpuszczalników powłok olejnych, dobranych na podstawie przeprowadzonych prób. O wyborze odpowiedniego środka zadecyduje jego efektywność w usuwaniu retuszy i jak najmniejszy wpływ na pierwotną warstwę malarską.

8. Uzupelnienie ubytków dekoracji pozłotniczej. Jeśli na strukturze ram w wyniku przeprowadzonego rozpoznania a następnie zabiegów usuwania nawarstwień niepierwotnych ujawniona zostanie oryginalna dekoracja pozłotnicza zostanie ona zrekonstruowana przy zastosowaniu tożsamych materiałów i technologii. Zaleca się zachowanie możliwie największej ilości pierwotnych warstw technologicznych (grunt, pulment). Rekonstrukcję dekoracji pozłotniczej należy wykonać w technice klejowej (na pulment) stosując 23 karatowe płatki złota.

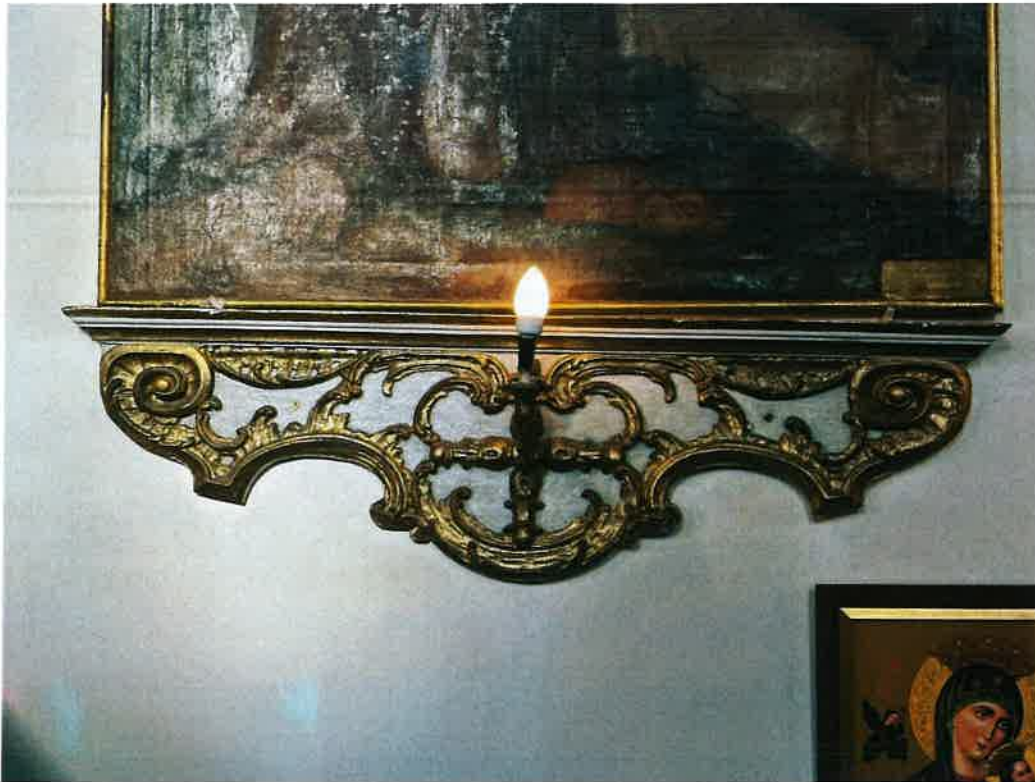
Warstwa malarska na wybranych obrazach jest mocno przetarta. Widoczne są także występujące na rozległych polaciach nierównomierne wyblaszczenia. Mogą one być efektem prowadzonych wcześniej prac konserwatorskich i wskazywać miejsca w których naniesiono retusze. Wszystkie obrazy pokryte są ciemną warstwą werniksu a także zanieczyszczone nawarstwieniami luźno związanych pyłów lotnych.

Dolny element ramy obrazu z przedstawieniem postaci Św. Piotra. Widoczna niepierwotna pozłota, przemalowana na biało monochromatyczna partia tła konsoli. W kadrze widoczna jest także dolna partia obrazu z charakterystycznymi nieregularnymi wybłyszczeniami.

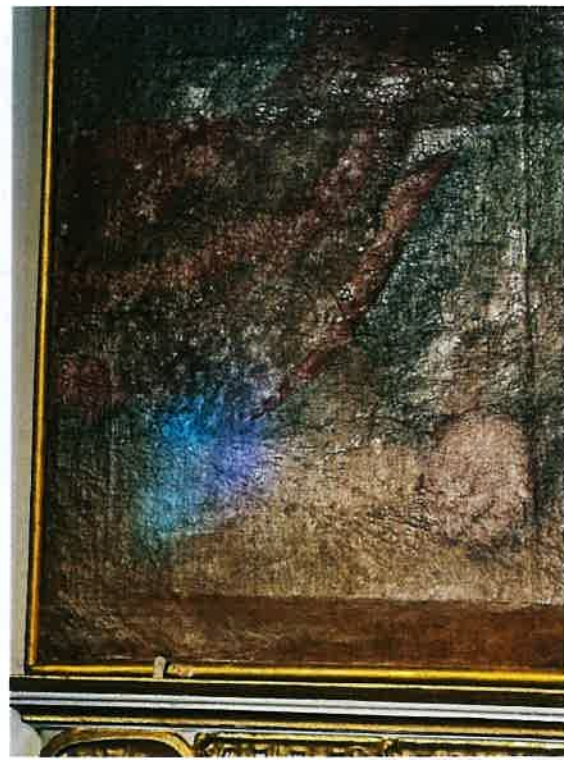
Stan zachowania poszczególnych obiektów jest zróżnicowany, można jednak wymienić szereg uszkodzeń występujących na wszystkich obrazach. Krosna malarskie na które naciągnięte są płócienne podobrazia prawdopodobnie nie posiadają formy pozwalającej na zachowanie odpowiedniego dystansu pomiędzy płótnem a listwami z których złożone są krosna. Efektem takiej wady konstrukcyjnej są odcisnięte na licu krawędzie listew deformujące powierzchnię i powodujące odpryskiwanie warstw gruntu i farb.

Lewy dolny narożnik obrazu – widoczna nierówna powierzchnia pełna przetarć warstwy malarskiej. W kadrze widoczny pionowy ślad odcisku krosna.

9. Naciągnięcie obrazu na nowe prawidłowo skonstruowane krosno malarskie o odpowiednio dopasowanych wymiarach.
  10. Zabezpieczenie lica obrazu damarowym werniksem retuszera.

11. Scalenie kolorystyczne nałożonych w ubytki kitów i przetrąć warstwy malarskiej. Zabieg należy wykonać za pomocą farb olejnych odsączonych z nadmiaru spoiwa.

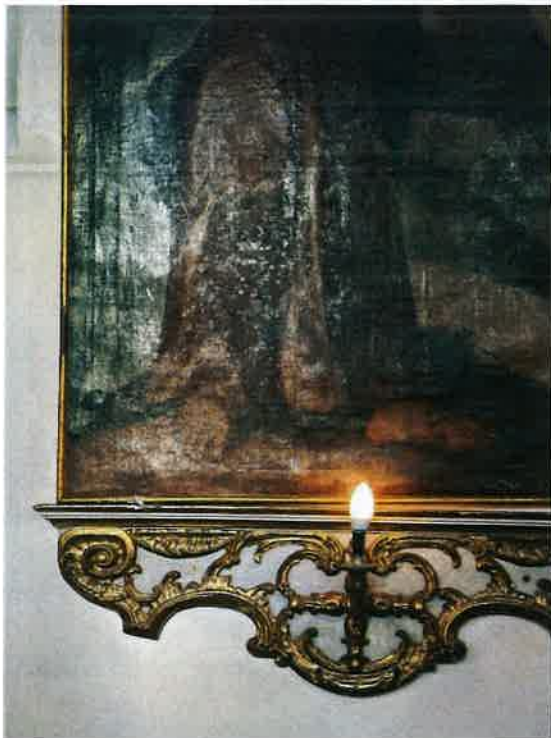
Dolna partia obrazu z przedstawieniem Św. Piotra. Widoczne nierównomierne wybłyszczenia powierzchni obrazu.

5. Usunięcie pociemniałego werniksu oraz ew. retuszy przy pomocy rozpuszczalników dobranych na podstawie przeprowadzonych wcześniej prób.
  6. Usunięcie wykonanych podczas prowadzonych wcześniej prac kitów i ew. protez. Proces oczyszczania powierzchni lica obrazu ujawni szereg uzupełnień pierwotnej warstwy malarskiej wykonanych na kitach woskowych bądź emulsyjnych. Należy ustalić stan zachowania obecnych uzupełnień oraz sposób ich opracowania. Mocno związane z podłożem i zlicowane z płaszczyzną obrazu kity zaleca się pozostawić bez zmian. Pozostałe uzupełnienia opracowane mniej starannie należy wymienić na nowe.

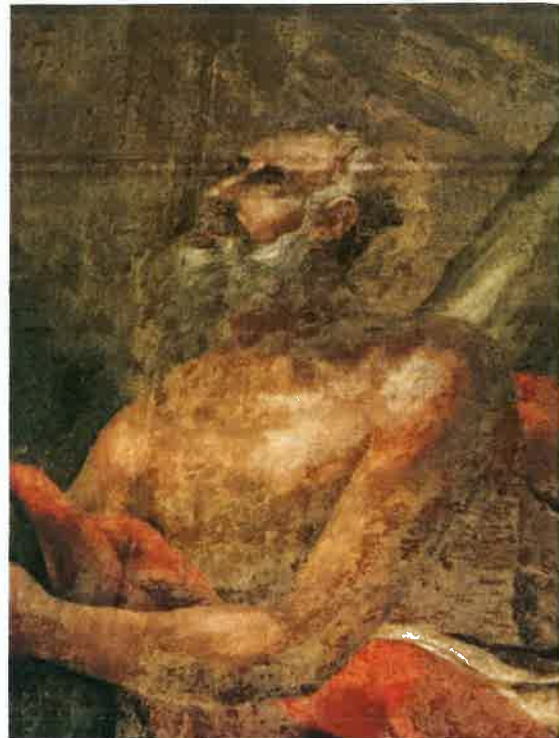
Tors postaci Św. Andrzeja. Widoczne rozległe przetarcia warstwy malarskiej..

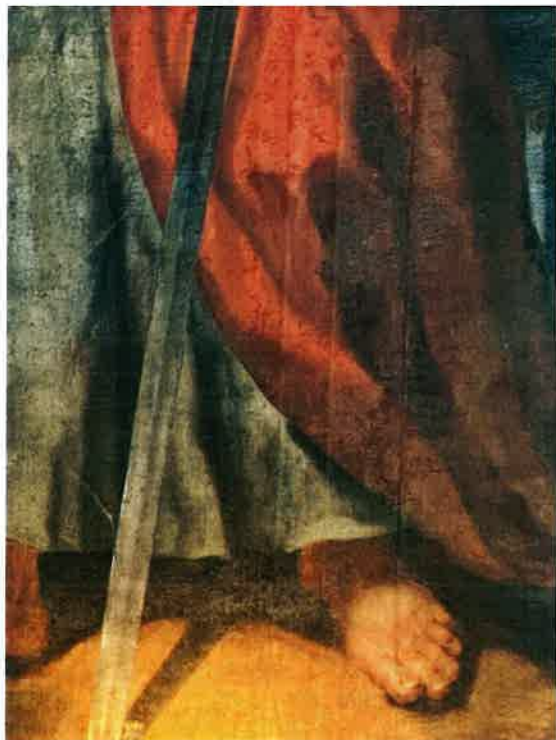
Dolna partia obrazu z przedstawieniem Św. Pawła. Widoczne pionowe odkształcenia spowodowane przez mocno przylegające do płótna krosno malarskie

Po demontażu obrazów zweryfikowany zostanie stan zachowania odwroci płóciennych podobrazi dzięki czemu możliwe będzie podjęcie decyzji o ewentualnym dublażu płócien. Konieczne będzie wyprasowanie obrazów na stole niskociśnieniowym celem zniwelowania odcinkowych odkształceń powierzchni płótna do których doszło na skutek naciągnięcia płócien na nieprawidłowo skonstruowane krosna malarskie.

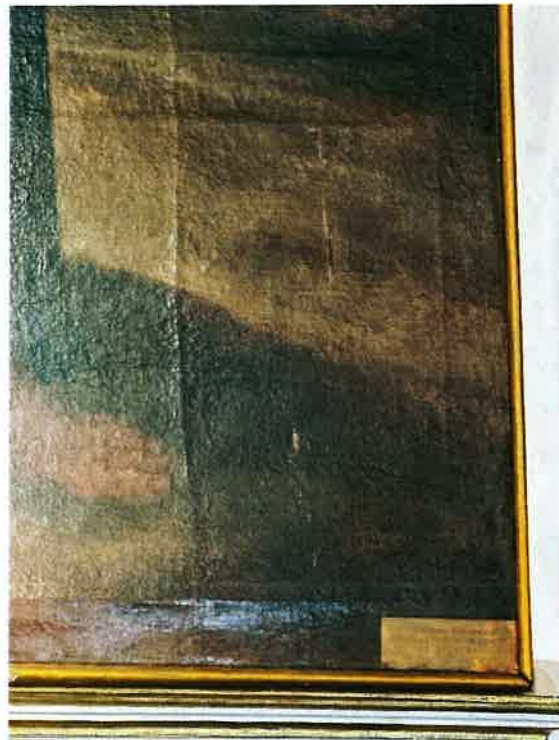
Prawy dolny narożnik obrazu z przedstawieniem Św. Szymona – widoczny biegnący pionowy szew oraz odcisk krosna wzdłuż krawędzi ramy.
